AMSTERDAM PHILIPSVLEUGEL

PHILIPSVLEUGEL RIJKSMUSEUM AMSTERDAM

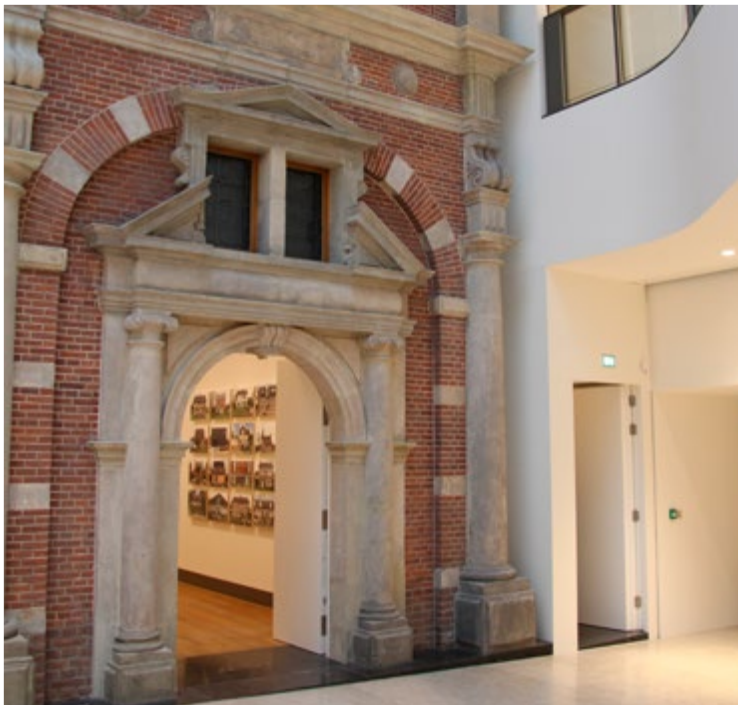
'Behoudend herstel' was het uitgangspunt. De restauratie bestond uit het herstel van metselwerk, natuursteen, dorpels, tegeltableaus en (smeed)ijzeren sierornamenten. De eikenhouten kozijnen zijn vervangen of hersteld. Op de meeste plaatsen is isolerende beglazing toegepast. Een speciaal onderdeel was de restauratie van de Bredase muur. De aangetaste stukken zijn vervangen of gerestaureerd. Naast de gevels zijn de daken hersteld. De leien zijn allemaal vernieuwd, inclusief de goten en afvoerpijpen.
